石材暗門做法

石材暗門，多用於消防栓暗門，常見的位置是大堂空間。整個牆面為大理石飾面，但又有消防栓。處理方法就是，做個石材暗門，將消防栓藏起來，用的時候打開石材門，拉出消防設施，開始滅火。不用的時候關上石門，整個牆面完整、漂亮。這個知識點必要學會，幾乎每個項目都有，深化設計師最常畫的剖面了。本文結合，現場照片、CAD剖面圖、三維講解，文字說明等，圍繞這個知識點炮轟，看你能不能學會。

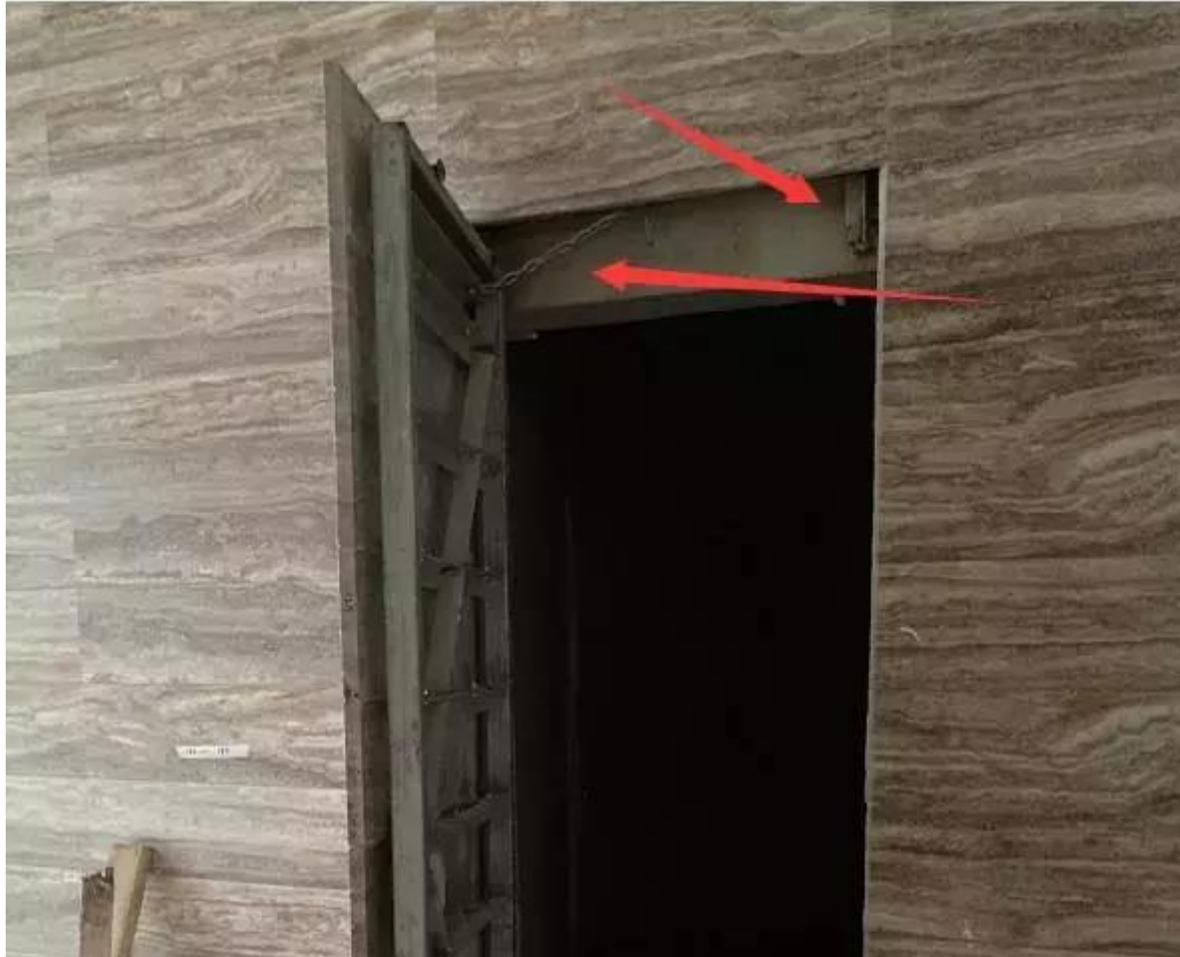
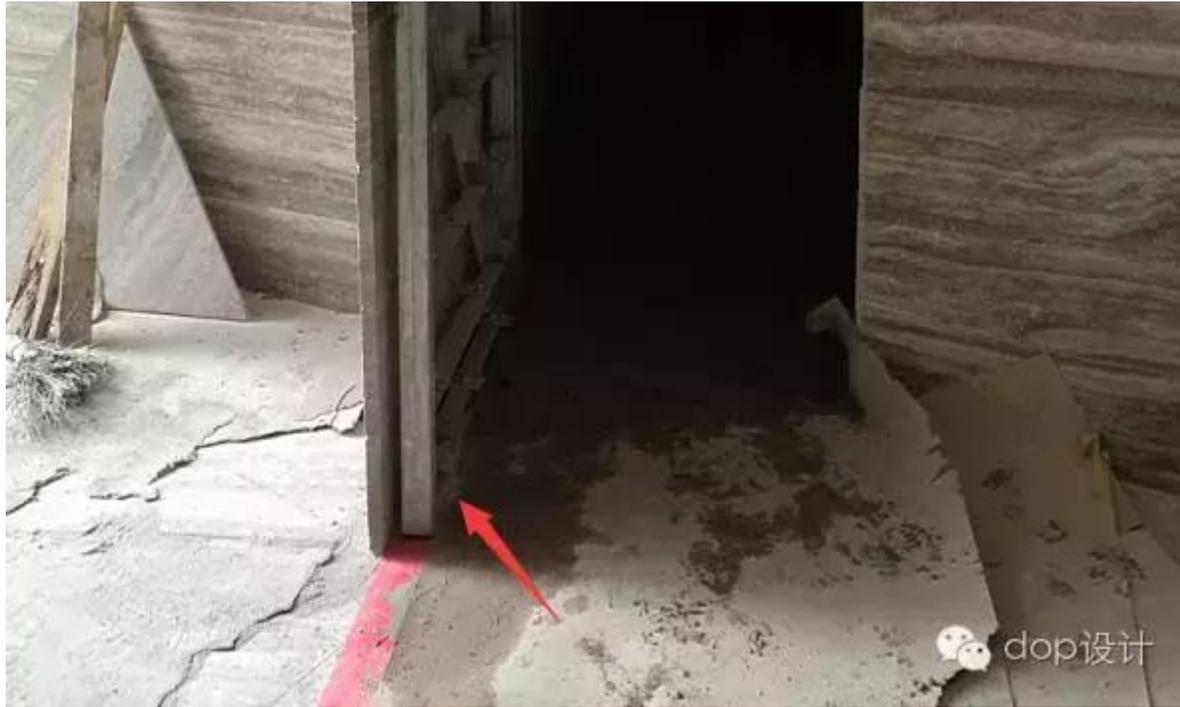
這塊石門已經安裝完了，可以隨時打開。

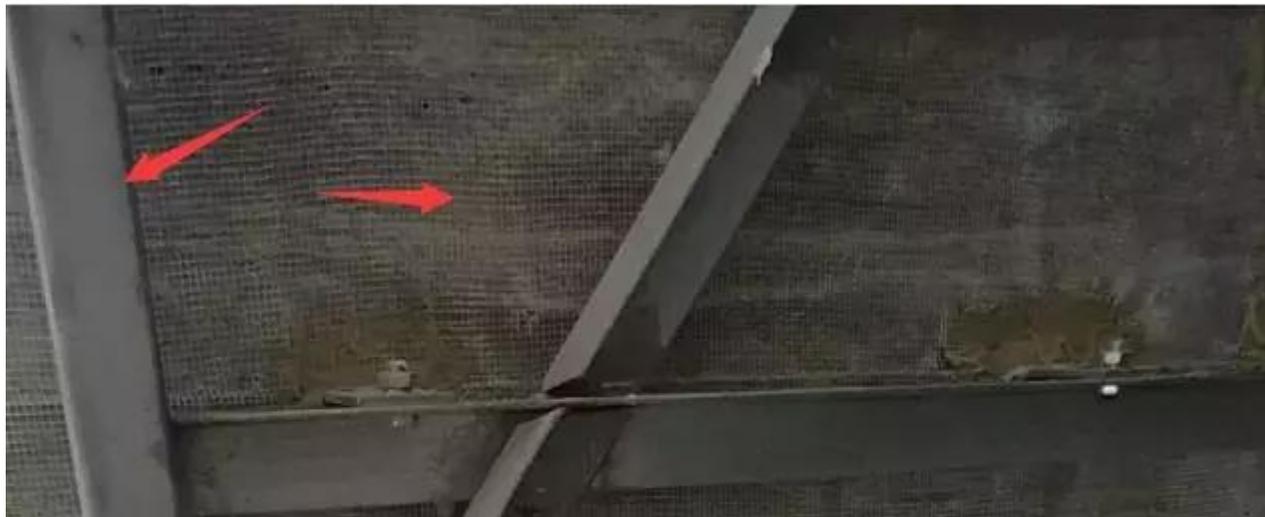
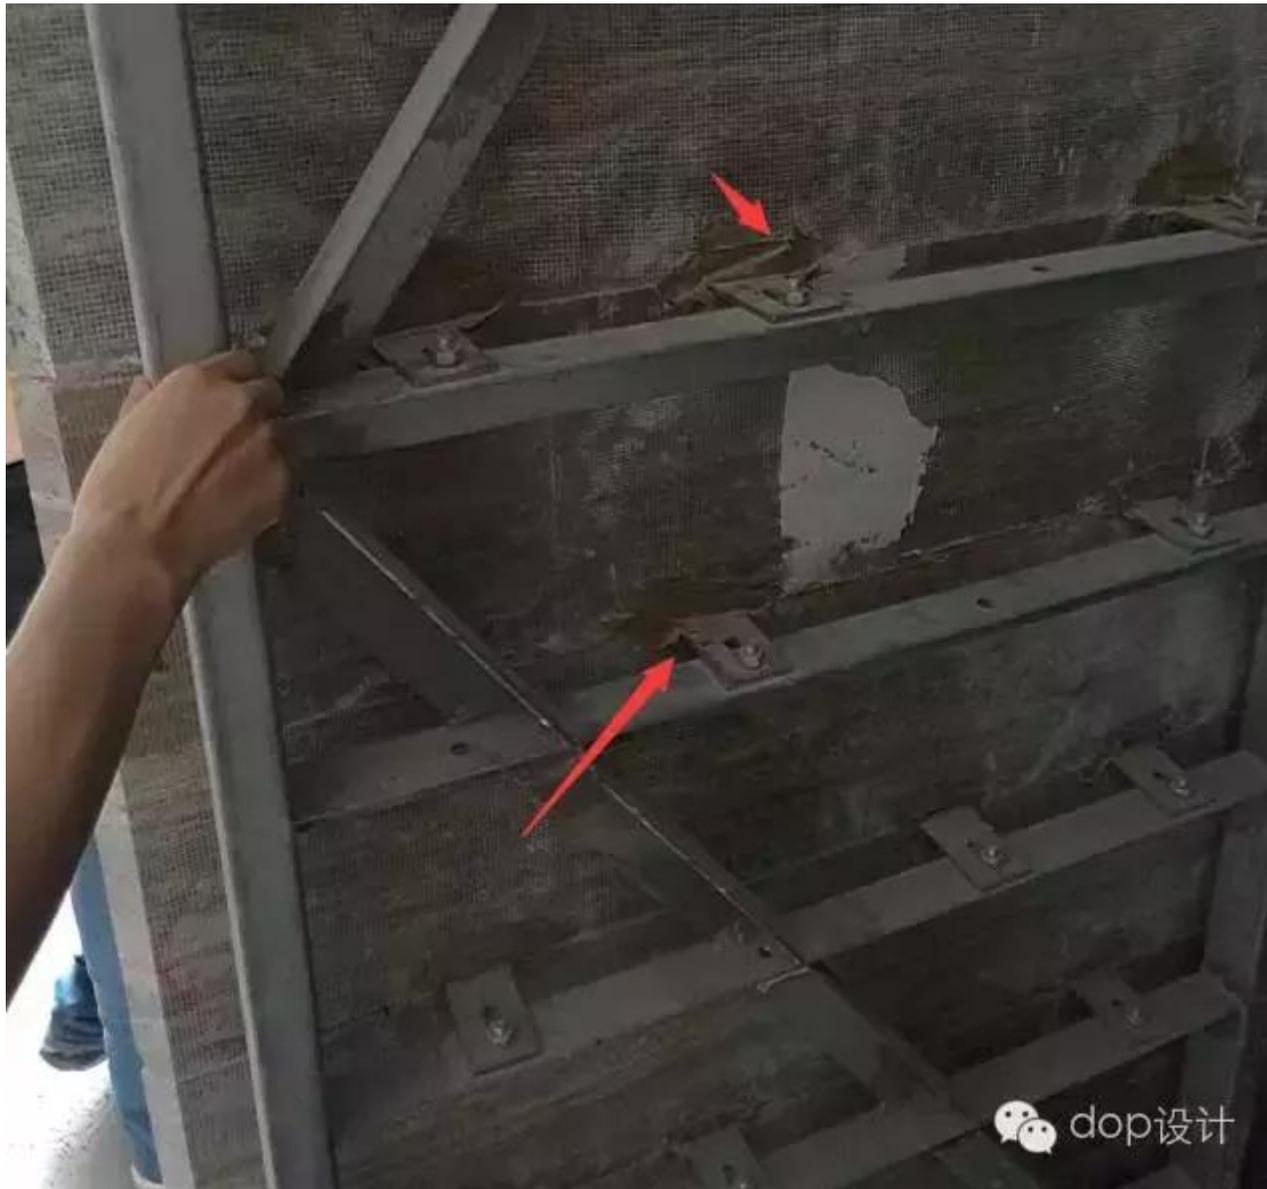
施工做法，整塊門背後是打的鋼架，有金屬鐵鏈，防止開啟角度過大，撞壞石材。關閉後，有角鋼擋片，別關過了頭，表面不平整了。

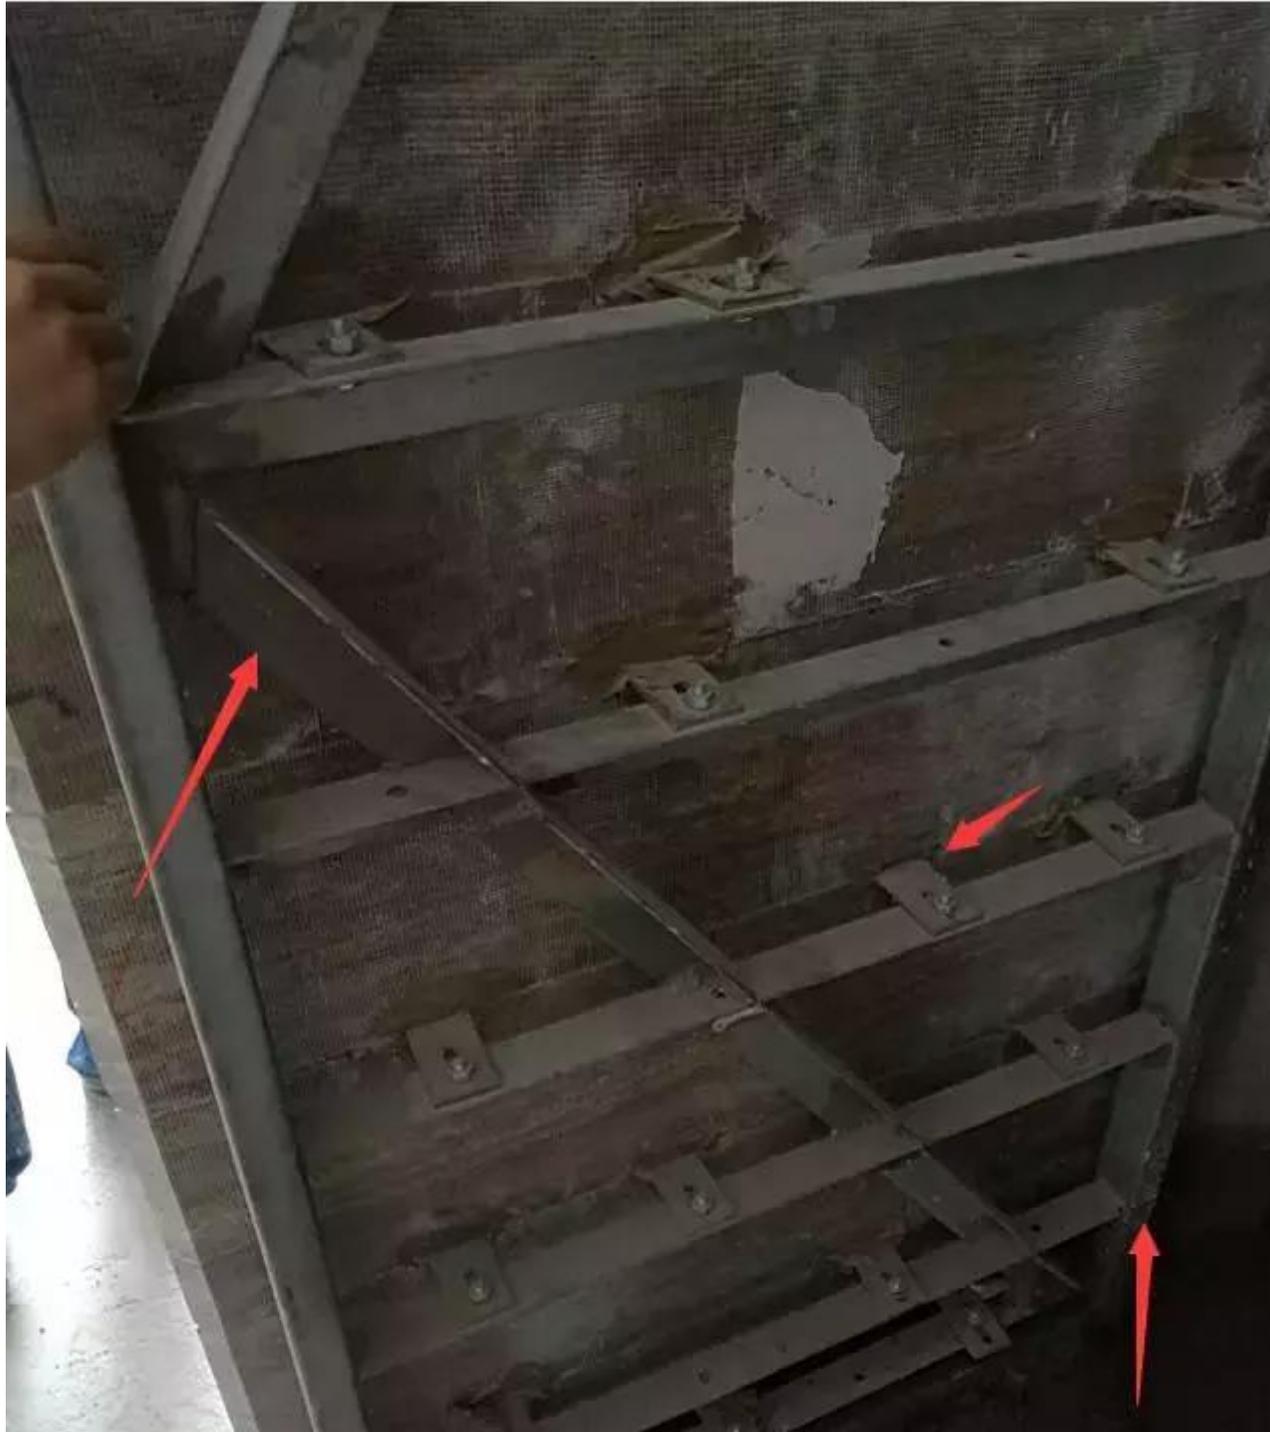
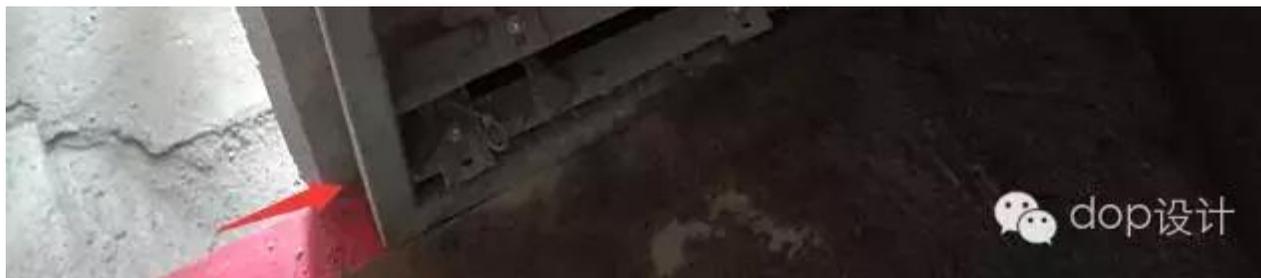
看門的鋼架做法。橫向是鍍鋅角鋼，干掛件就是石材幹掛的做法。門的四周要有一圈方鋼，保證牢固，受力均衡。

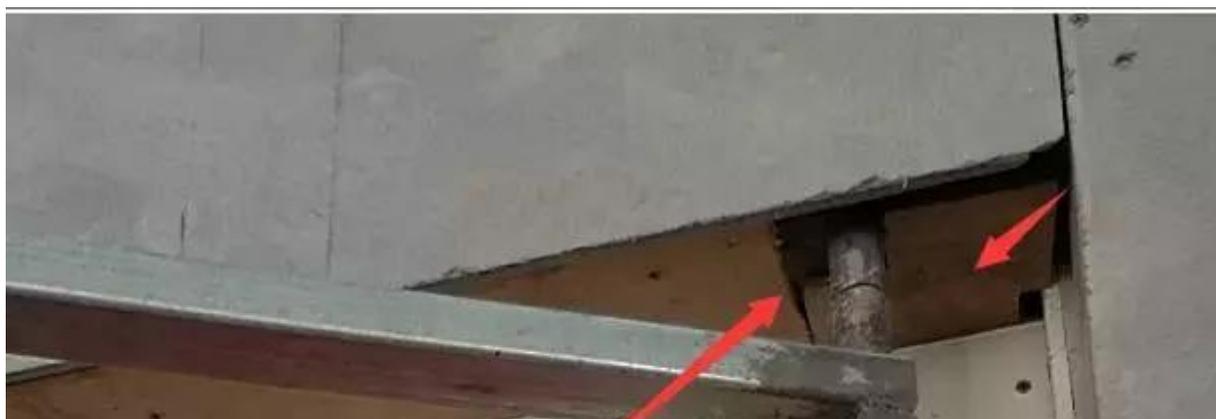
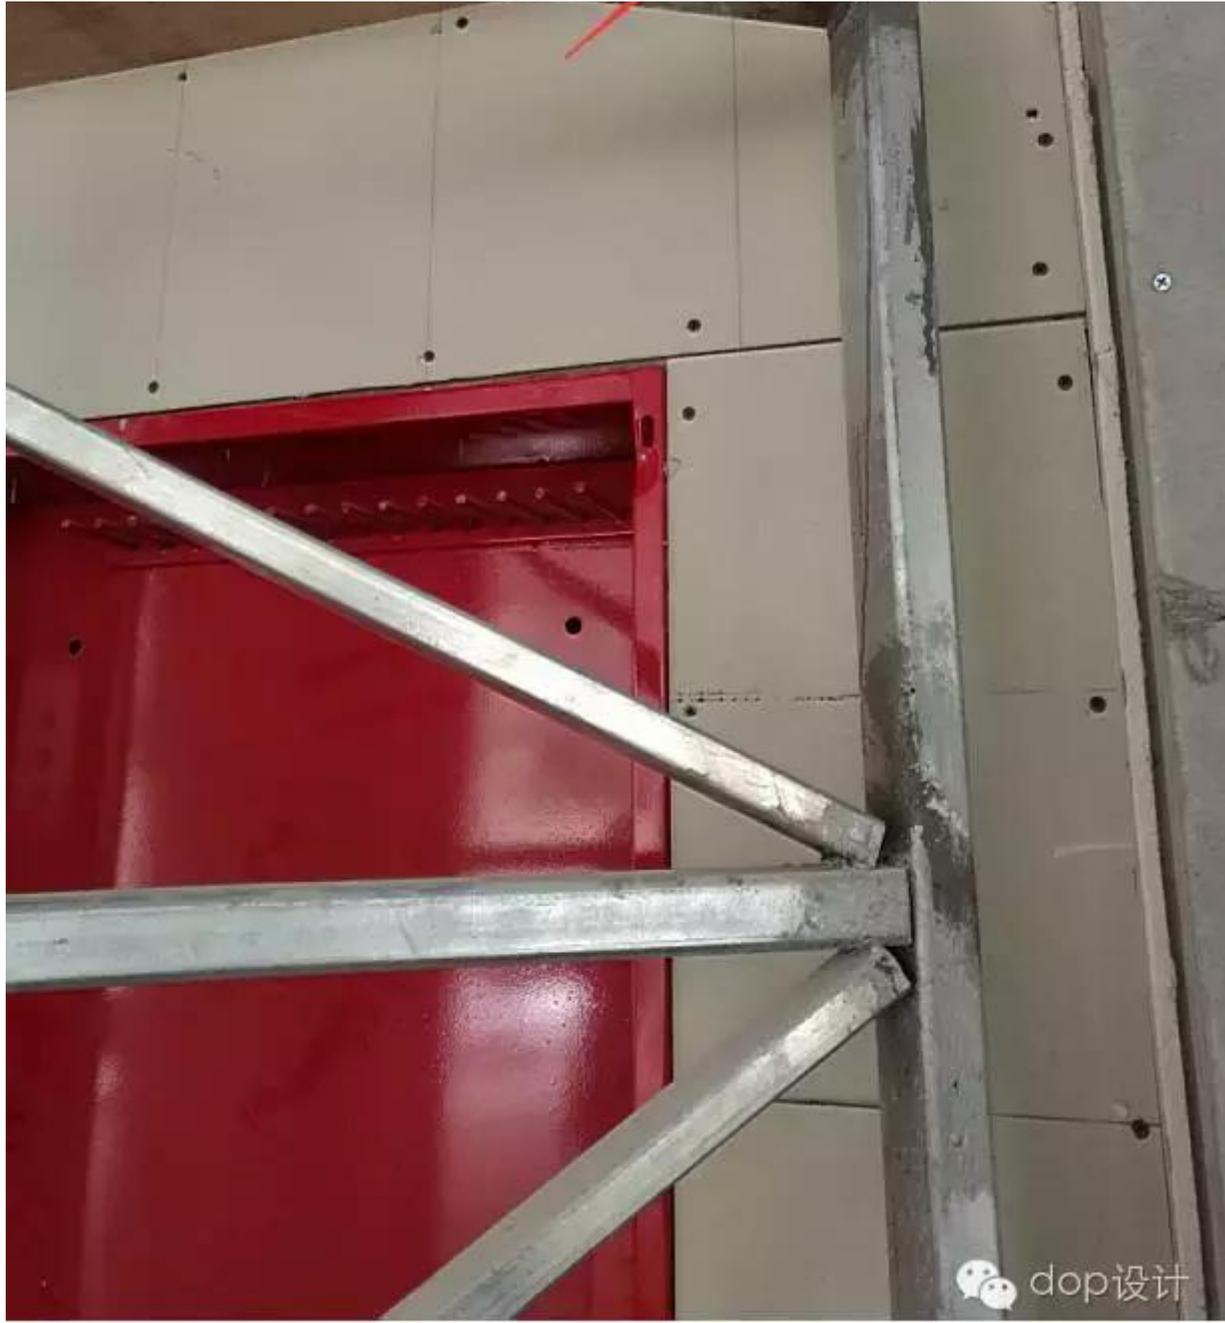
看這裡，這也是個消防石材暗門做法。

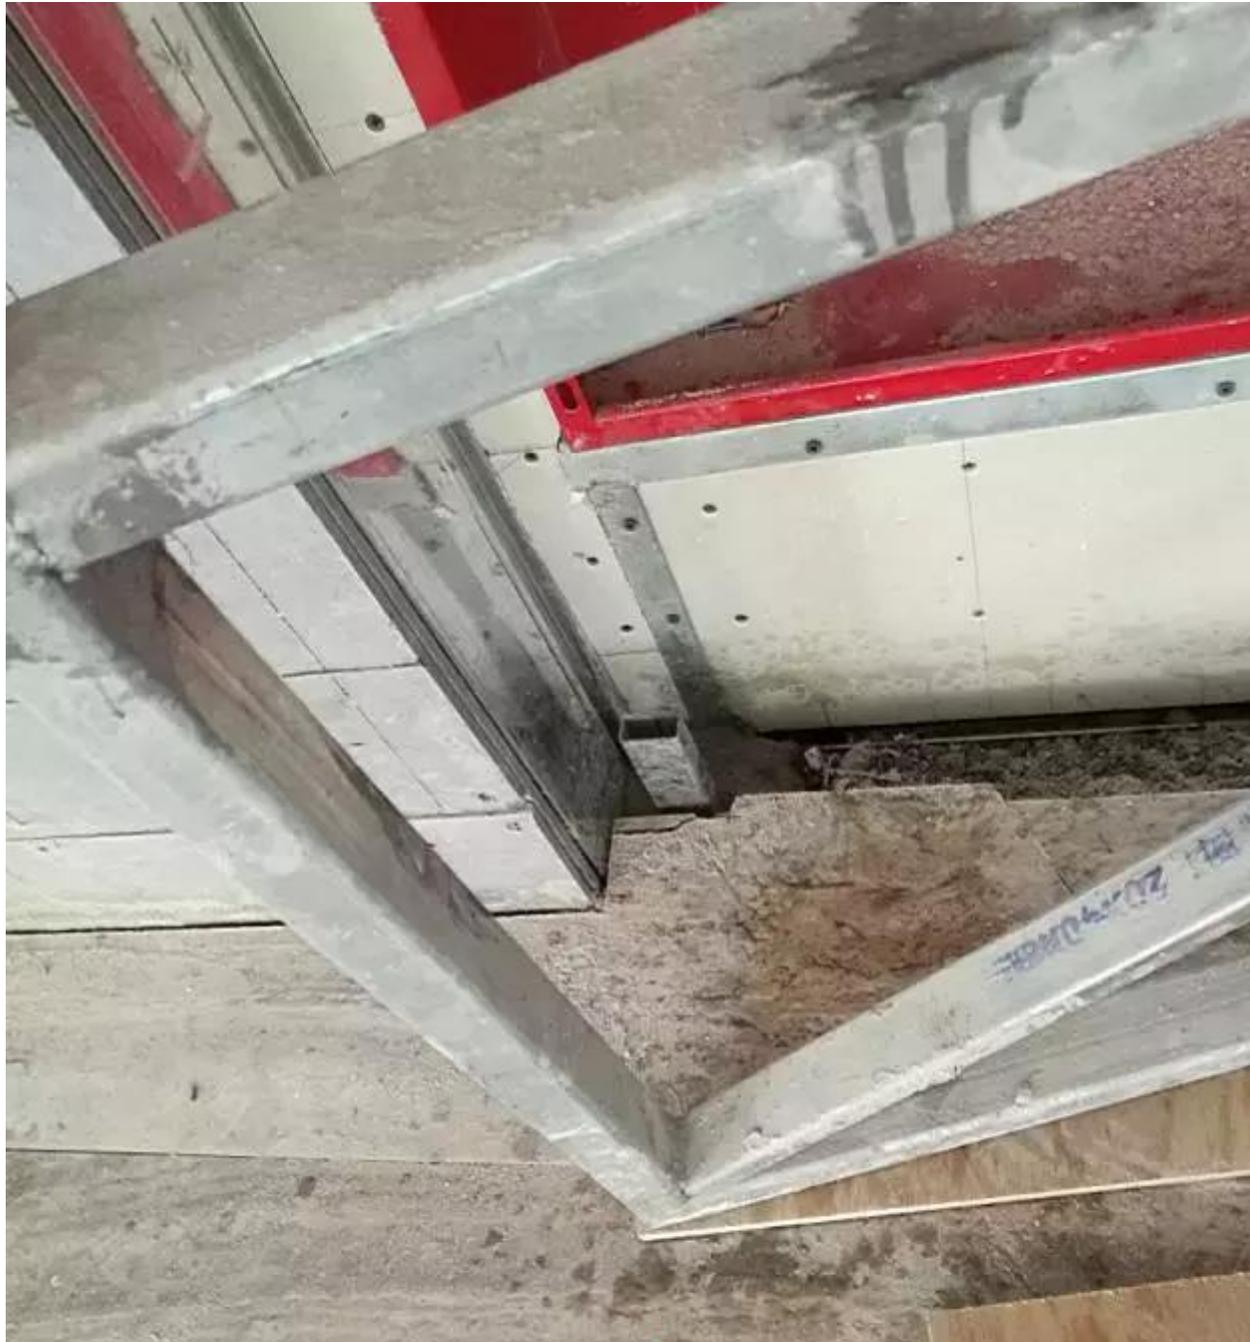
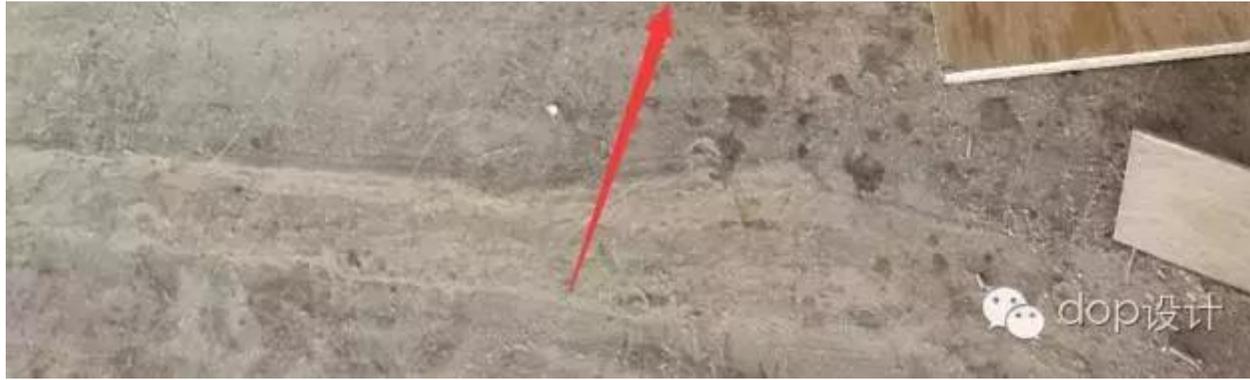
難點在於，鉸鏈、轉軸做法，畫法

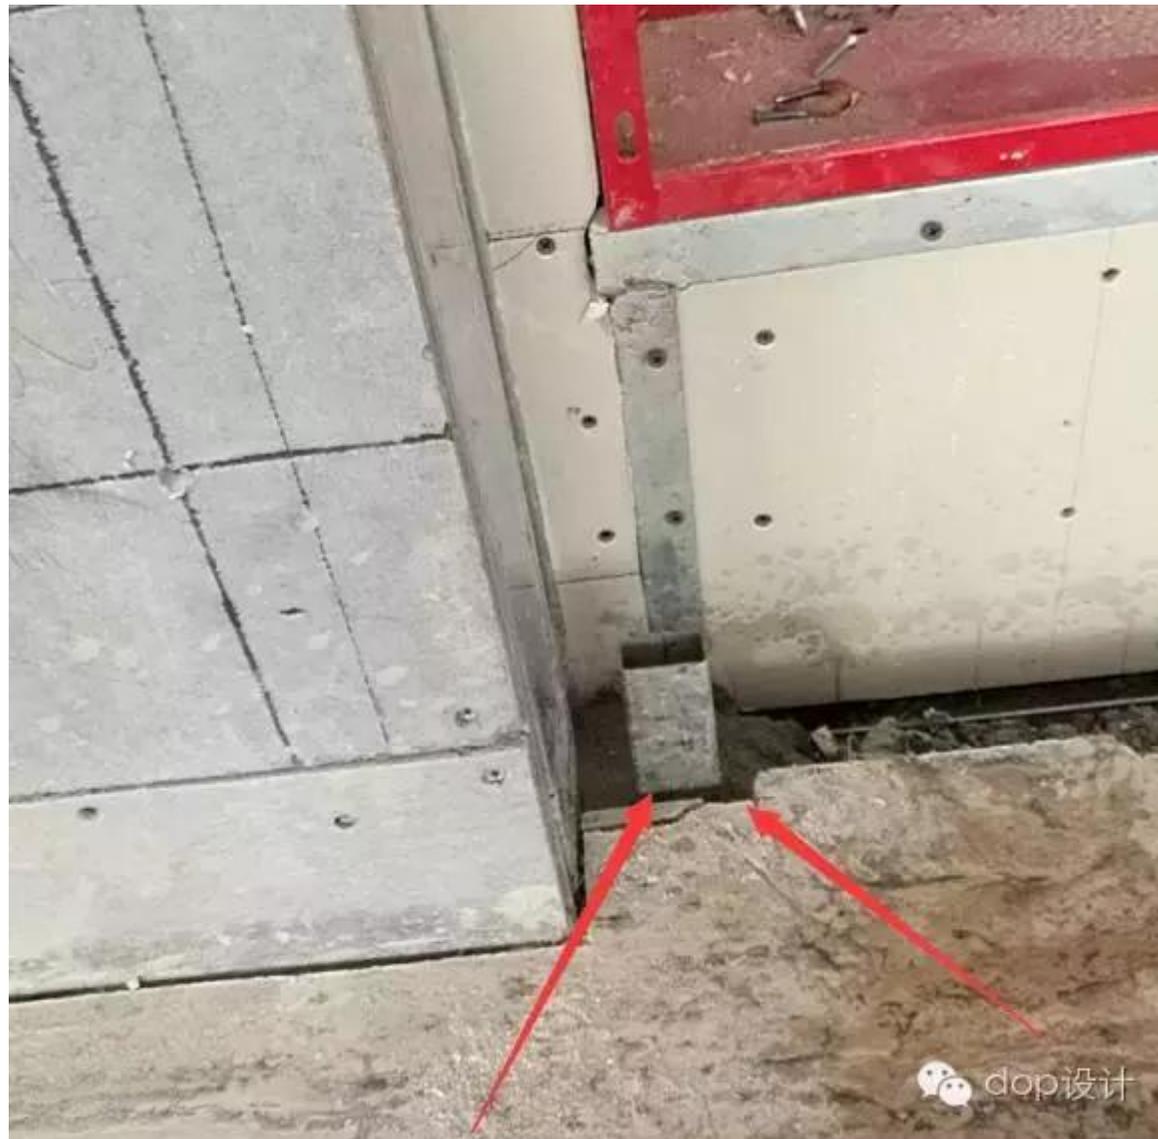
這個是門的擋片，擋住門別進去。
照片就看到這裡，輪到CAD上場了。
二，CAD施工圖的畫法

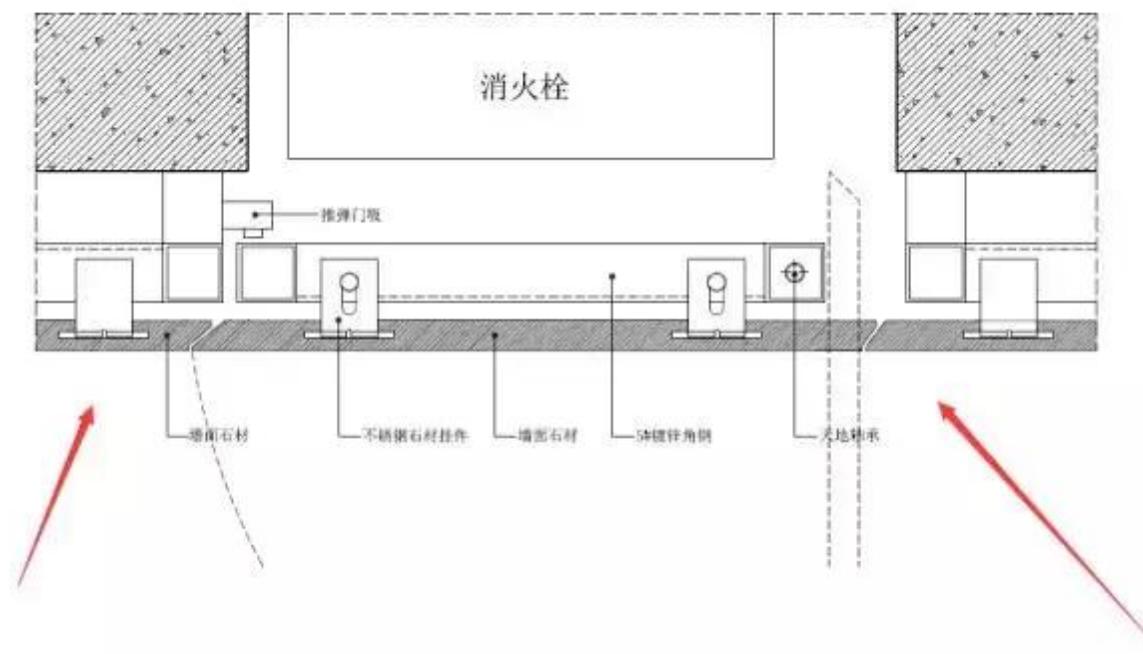
這是石材暗門的 橫向剖面

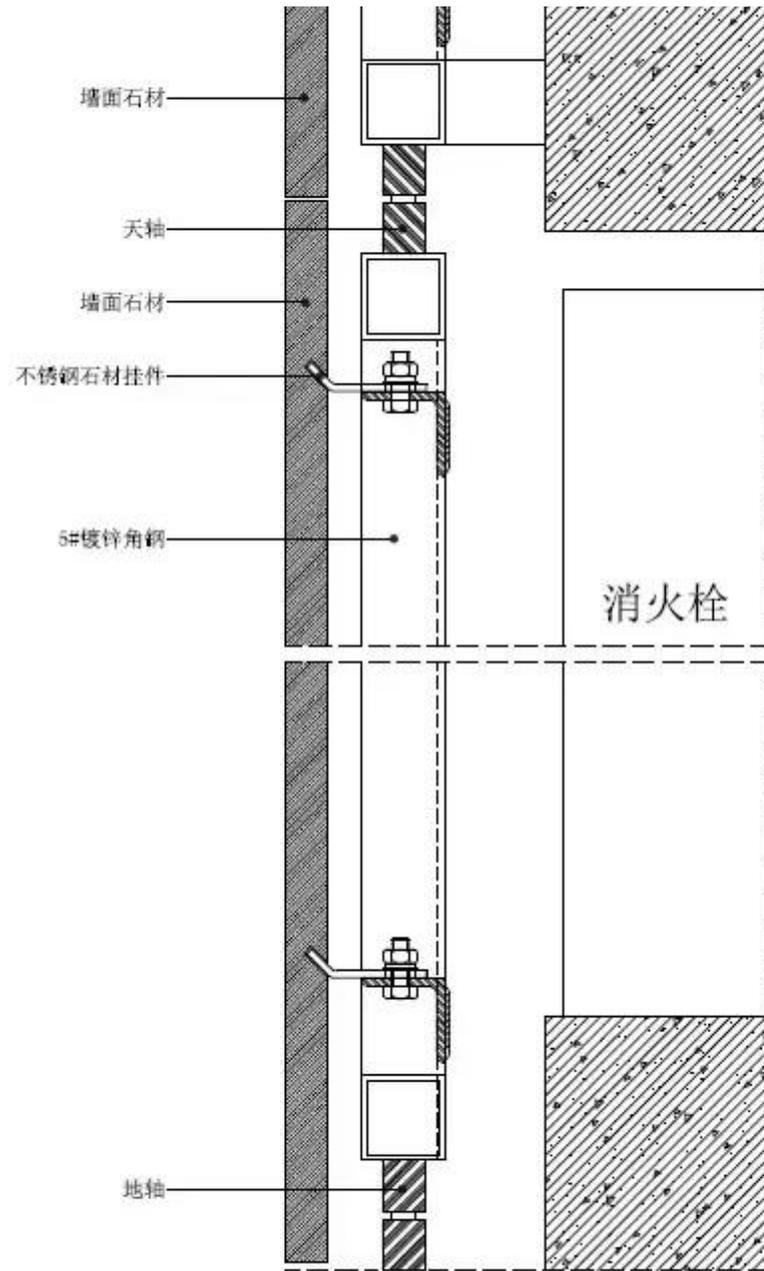
這是石材暗門的 縱向剖面

打開節點書153頁，慢慢看，慢慢分析，沒有尺寸，自己去尋找，計算，多少尺寸合理。各位都是CAD專家，軟體操作都不講了。
